Analyseprotokoll (Beispiel)

Verschienung SFC

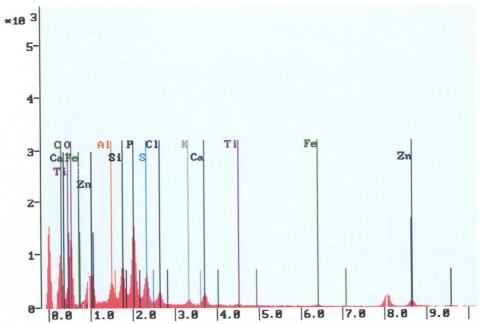
Spektrum 1: Wischprobe 4x2,5 cm, schwarzer Belag, EDX-Punktanalyse

Das Ergebnis zeigt, dass in den Brandfolgeprodukten neben der Freiwerdung von Chlorwasserstoff (Reaktion mit der ebenfalls freiwerdenden Luftfeuchtigkeit zu Salzsäure, die an kälteren Flächen oft sichtbar ist) auch metallische Elemente wie Aluminium, Kupfer, Zink und Eisen enthalten sind.

Da im Spektrum Natrium nicht als wesentlicher Bestandteil auftritt, ist die von Herrn Wahl vor Ort durch Chloridtests festgestellte Chloridbelastung eindeutig vom Brandschaden herrührend und nicht etwa durch vorangegangene Kontamination vom Meeressalz.

Die Höhe der, durch den lonenchromatographen ermittelte, Chloridbelastung liegt über dem kritischen Korrosionswert von 10 µg pro cm², so dass eine fachgerechte Sanierung aller betroffenen Komponenten und Oberflächen absolut notwendig und gerechtfertigt ist.

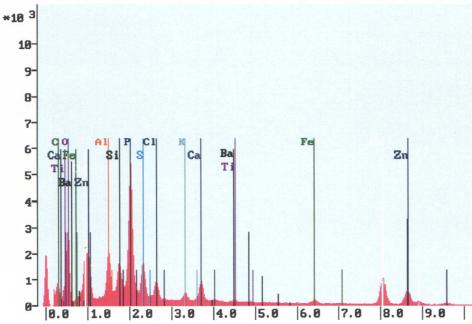
Spektrum 2: Wischprobe 4x2,5 cm schwarzer Belag, EDX-Punktanalyse
